ГОССТРОЙ СССР
НАУЧНО-ИССЛЕДОВАТЕЛЬСКИЙ ИНСТИТУТ
БЕТОНА И ЖЕЛЕЗОБЕТОНА

РЕКОМЕНДАЦИИ
ПО НАТУРНЫМ ОБСЛЕДОВАНИЯМ
ЖЕЛЕЗОБЕТОННЫХ КОНСТРУКЦИЙ

Утверждены директором НИИЖБ
17 января 1972 г.

МОСКВА-1972

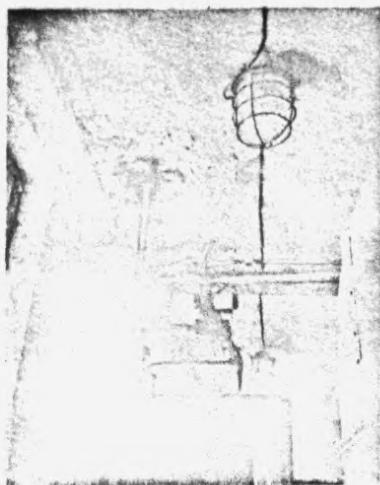
Рис.8. Разрушение железобетонного перекрытия технологическими растворами

На многих предприятиях для покрытия пола использована керамическая плитка на цементном растворе или на кислотостойкой замазке, которая не является водоустойчивой. Уклоны полов малы, поэтому на полу всегда находятся агрессивные растворы. На рисунке 8 видны высоты технологических растворов, профилtrированых через перекрытие. Цементный камень, обеспечивая бетону необходимую прочность, а также защиту арматуры, является в то же врем-
